**Lokalitet: Zagreb – Gornji grad (Trg Franje Markovića, Trg Katarine Zrinske, Jezuitski trg, Mesnička ulica)**

**Vrsta radova: sondažna iskopavanja**

Tijekom 2008., Muzej Grada Zagreba proveo je nekoliko sondažnih istraživanja na području zagrebačkoga Gornjega grada (Trg Franje Markovića, Trg Katarine Zrinske, Jezuitski trg, Mesnička ulica). Voditelj istraživanja bio je Boris Mašić.

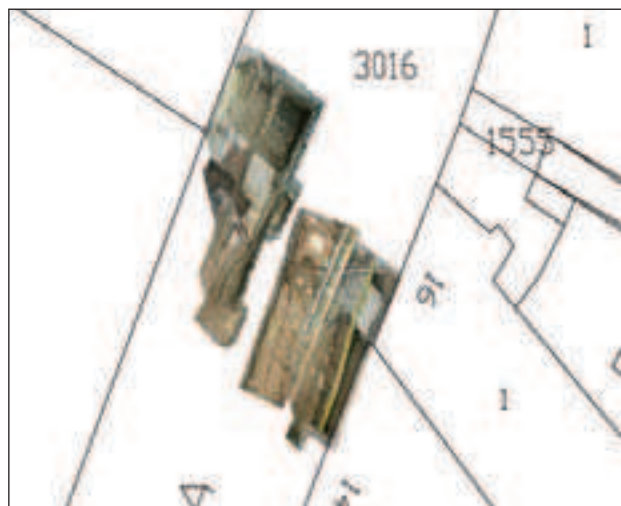
Arheološke sonde u Mesničkoj ulici (foto: V. Iličić; snimio: M. Krtinić; obrada: D. Pasarić)

U Mesničkoj ulici otvorene su dvije sonde – jedna ispred kućnih brojeva 16 i 14, na istočnoj strani, a druga na dijelu ulice južno od prostora ispred kućnog br. 23. Pozicije su odabrane shodno prikazu na akvarelu Ludovika Bužana iz 1792., na kojem su vidljiva Mesnička vrata neposredno uz kapelu sv. Ivana Nepomuka. Kapela se nalazila na mjestu današnjega kućnog br. 12. Na istom akvarelu vidljivo je

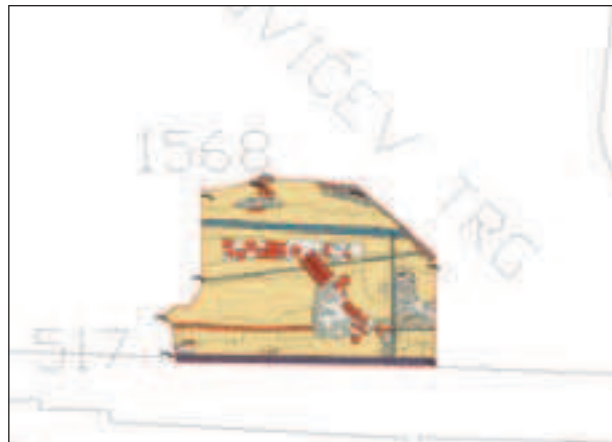
Pozicija arheološke sonde na Trgu Franje Markovića (crtao: N. Metikoš; obrada: S. Latinović)

Sonda na Markovićevu trgu otvorena je pokraj zgrade Državnoga hidrometeorološkog zavoda, uz istočni ugao njezina sjeverna pročelja. Riječ je o trgu omeđenome navedenom zgradom Zavoda (s juga), palačom Zrinski na kućnom br. 3 (sa sjevera), zgradom Grič 2 (sa zapada) te kućom Vranicanijeva 6 (s istoka). Bitno je napomenuti kako se istočno krilo zgrade Državnoga hidrometeorološkog zavoda nalazi iznad kapele Uznesenja Marijina, koja se vidi na tlocrtu tog dijela grada iz 1766. godine. Pozicija arheološke sonde određena je s ciljem da se prilikom istraživanja ustanove temelji pročelja te dio zapadnog i

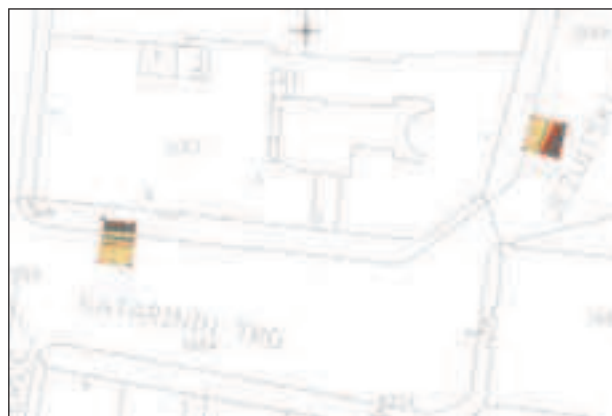
Pozicija arheoloških sondi na Trgu Katarine Zrinske i Jezuitskom trgu (crtao: N. Metikoš; obrada: S. Latinović)

Pozicija sonde na Katarininu trgu odabrana je kako bi se dobila izvorna razina trga na spoju s Ćirilometodskom i Vranicanijevom ulicom. Jezuitski trg omeđen je na jugozapadu palačom Kulmer, na sjeverozapadu zgradom u Vitezovićevoj 1, na sjeveru zgradom nekadašnjeg konvikta u Kamenitoj 11, s južne isusovačkim samostanom te s juga crkvom sv. Katarine. Sonda na Jezuitskom trgu bila je pozicionirana na zapadnoj strani trga, kako bi se utvrdila izvorna razina trga na spoju s Katarininim trgom. Sonde na Katarininu i Jezuitskom trgu rezultirale su definiranjem plitke razine sterilnog sloja zemlje u obje sonde. To znači da se hodna razina sjevernog dijela Katarinina trga i hodna razina zapadnog dijela Jezuitskog trga nalazi na sterilnim slojevima, bez obzira što je denivelacija oba trga očita u smjeru juga, odnosno istoka. Razlog je tomu brežuljkasta konfiguracija terena na kojem se Gornji grad nalazi, pa je vjerojatno da današnji nivo oba trga prati izvornu konfiguraciju padine koja se spušta prema istoku i jugu. Može se pretpostaviti i da je izrazita denivelacija istočnog dijela Jezuitskog trga rezultat ukopavanja samostanske zgrade na hodnu razinu lađe i svetišta crkve sv. Katarine, deniveliranih u odnosu na ulazni prostor crkve, možda upravo zbog izvorne konfiguracije terena koji se spušta prema istoku.

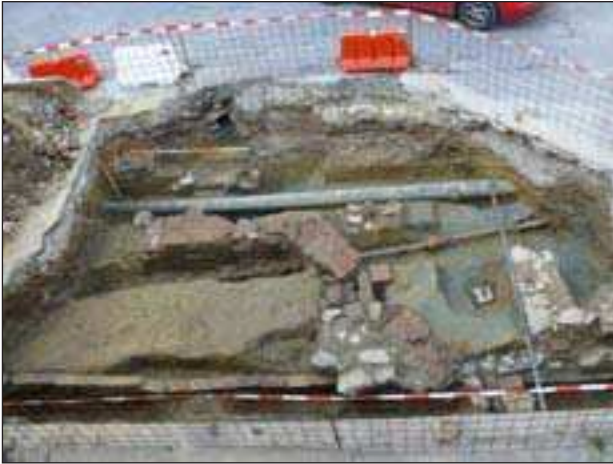
Arheološka sonda na Trgu Franje Markovića (foto: B. Mašić)

Istraživanjima je utvrđeno da su arheološki slojevi izrazito devastirani gradnjom komunalne infrastrukture. No, ipak su ostali sačuvani dijelovi istočnog i zapadnog temelja kapele te strukture za koje se može pretpostaviti da pripadaju temelju njezina pročelja. Zapadni temelj bio je vidljiv samo u južnom profilu sonde, jer je ostatak devastiran ukopom za komunalnu infrastrukturu. Istočni temelj također je devastiran, no jasno je ostao sačuvan njegov ugaoni lom, vidljiv i na tlocrtu iz 1776. godine. Zidane strukture vidljive u najdonjem sloju sjevernog profila djeluju kao mogući ostaci pročelja crkve, dok se u istom profilu vide ostaci nekadašnjeg opločenja ulice granitnim kockama.

Dakle, arheološka sonda na Markovićevu trgu upućuje na postojanje ostataka zidane arhitekture pod današnjim pločnikom. U istočnom dijelu sonde ti su zidovi sačuvani

na 155,45 m n.m., a u zapadnom na 156,61 m n.m. Riječ je o svega 75 cm ispod razine današnjeg pločnika uz Državni hidrometeorološki zavod. Nekadašnje kameno popločenje trga nalazi se tridesetak centimetara ispod današnje razine trga na 156,29 m n.m., te je zbog svega toga nužan arheološki nadzor bilo kakvih komunalnih radova na tom prostoru.

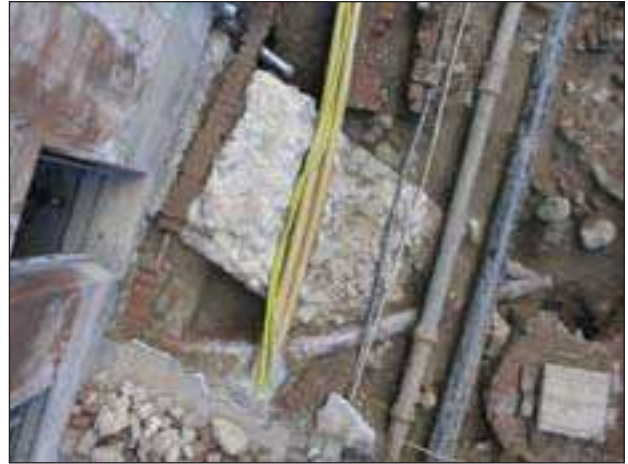
Arheološka sonda s ostacima gradskog bedema ispred kućnog br. Mesnička 14 (foto B. Mašić)

Iskopom je ustanovljeno da sjeverni zid današnjeg kućnog br. 14 leži na gradskom bedemu, čiji se temelj prema zapadu proteže koso u odnosu na današnju ulicu. Bilo je zorno vidljivo kako je temelj bedema oštećen recentnim ukopavanjem komunalnih instalacija, a najviše je devastiran izgradnjom opečne, nadsvođene kanalizacije otkopane u zapadnom rubu sonde. Te su instalacije većinom još uvijek u funkciji, a kako ne bi bile oštećene iskop je zaustavljen na razini iz koje je bilo moguće iščitati smjer pružanja bedema. Kao i na drugim lokacijama unutar Gornjega grada, potvrđeno je da je bedem građen od nepravilno pritesanih kamenih blokova položenih na

zdravicu. Vidljivo je da je zdravica sa sjeverne strane temelja plitka, dok s južne strane nije bilo moguće utvrditi njezinu razinu. Širina temelja bedema seže od 2,10 do 2,20 m, kao i na drugim lokalitetima gdje su evidentirani njegovi ostaci. Nakon sanacije iskopa, otvorena je sonda na zapadnoj strani ulice, izmknuta nešto dalje prema sjeveru, shodno pružanju temelja bedema evidentiranog u istočnoj sondi.

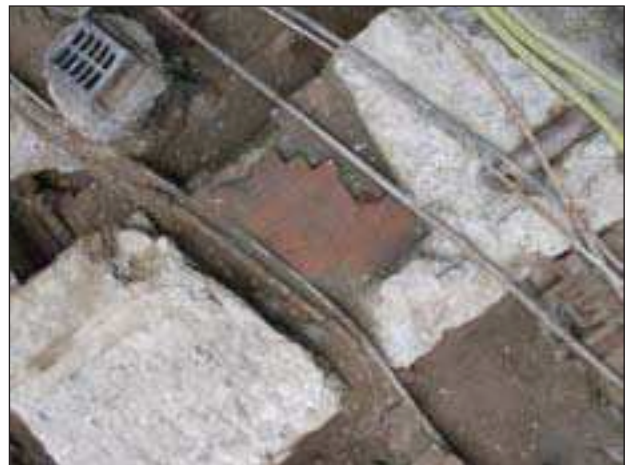
Dio gradskog bedema uz kućni br. Mesnička 23, s naknadno probijenom nišom (foto: B. Mašić)

Uz sam ogradni zid vrta ispod kućnog br. 23, vrlo plitko evidentirani su ostaci temelja bedema devastirani polaganjem PTT i električnih instalacija, a daljnjim iskopom uočeno je da se u zidnoj strukturi temelja nalazi niša popločana ciglom. Vjerojatno je riječ o ostacima prozorskog otvora kuće čiji je zapadni zid ustanovljen južno od temelja bedema. To su ostaci kuće vidljive na Bužanovu akvarelu. Iz stratigrafskih je odnosa jasno da je zid kuće prislonjen na temelj bedema, no bilo je očito kako se ispod njezine hodne razine u unutrašnjem dijelu otvaraju šupljine koje sugeriraju da je imala podrum. Moguće je da je riječ o podrumu koji je evidentiran u oglasu za dražbu kuće iz 1839. i u kupoprodajnom ugovoru iz 1840. godine. Kako su instalacije, posebice vodovodne, znatno oštetile sve zidane strukture, nije utvrđen jugoistočni ugao te kuće. Istom vodovodnom instalacijom znatno je devastirana i temeljna struktura bedema, i to upravo na dijelu gdje se bedem spaja na zapadni zid gradskih vrata. Pružanje toga zida ustanovljeno je samo djelomice, jer je bilo nemoguće proširiti iskop radi nesmetanog cestovnog prometa. On je vidljiv u dijelu istočnog profila i na plitkim proširenjima te sugerira masivnu zidnu strukturu koja se može vezati samo uz temelje ziđa gradskih vrata.

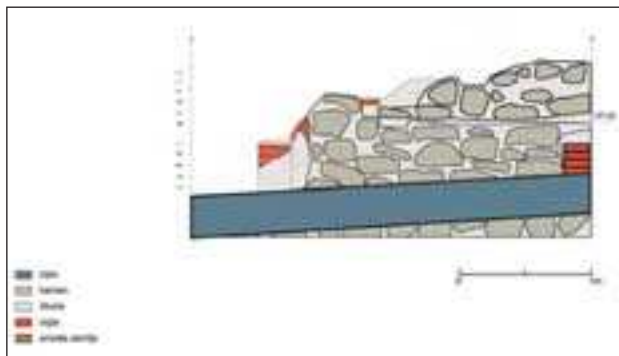
Zapadni pogled na gradski bedem presječen vodovodnom instalacijom u sondi ispod Mesničke 23 (crtao: N. Metikoš; obrada: S. Latinović)

Dakle, obje sonde na Mesničkoj ulici potvrdile su poziciju Mesničkih vrata na dijelu između kućnog br. Mesnička 14, 16 i parka južno od kućnog br. Mesnička 23. Pronađeni su i ostaci kuće koja je bila prizidana zapadno od Mesničkih vrata. Kako su svi ti ostaci zidova znatno oštećeni komunalnim instalacijama koje još uvijek funkcioniraju, nije bilo moguće na svim dijelovima doći do sterilnog sloja zemlje te tako u potpunosti definirati stratigrafske odnose arheoloških struktura, stoga se nameće nužnost stalnoga arheološkog nadzora komunalnih radova, posebice na središnjem dijelu ulice, na kojem radi nesmetanog prometa nije bilo moguće definirati zidnu strukturu zapadnog zida gradskih vrata.
